# PIANO E REGOLAMENTO DELLA RISERVA NATURALE REGIONALE LAGO DI VICO

# Quadro valutativo strategico Beni del patrimonio culturale storico paesaggistico

data: luglio 2021

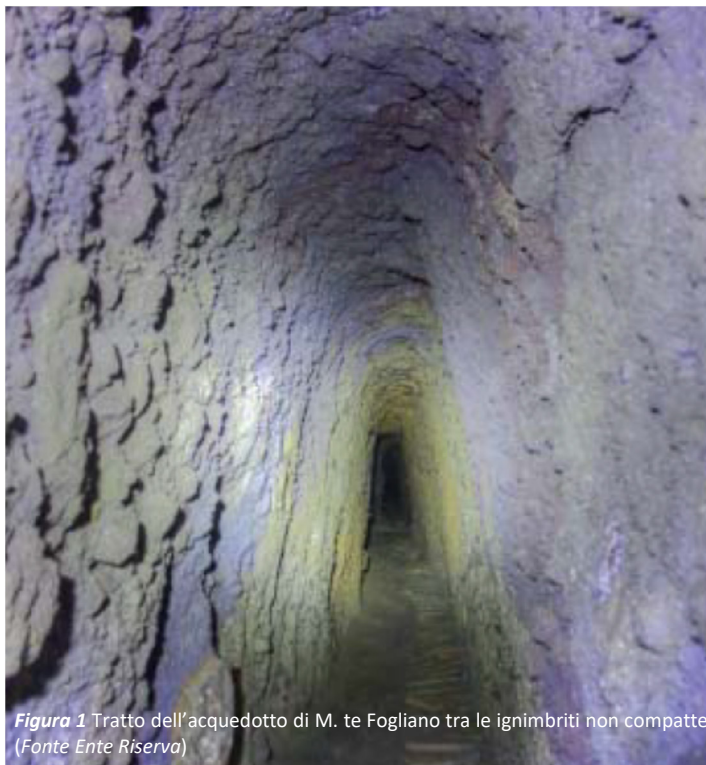
Figura 1 Tratto dell'acquedotto di M. te Fogliano tra le ignimbriti non compatte (Fonte Ente Riserva)

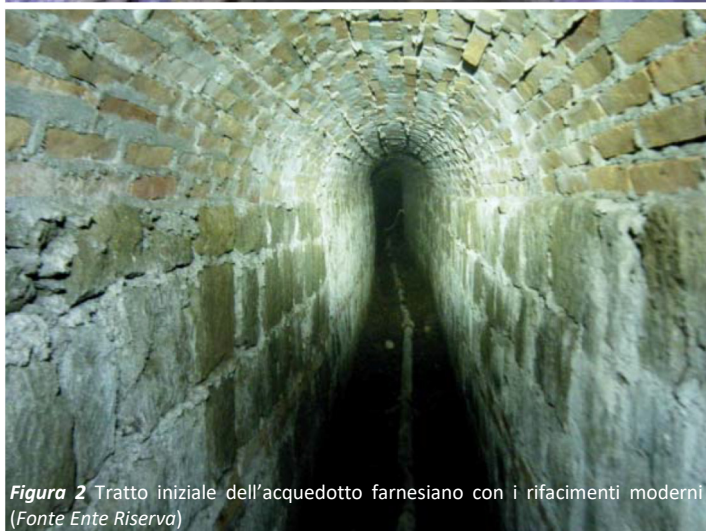
Figura 2 Tratto iniziale dell'acquedotto farnesiano con i rifacimenti moderni (Fonte Ente Riserva)

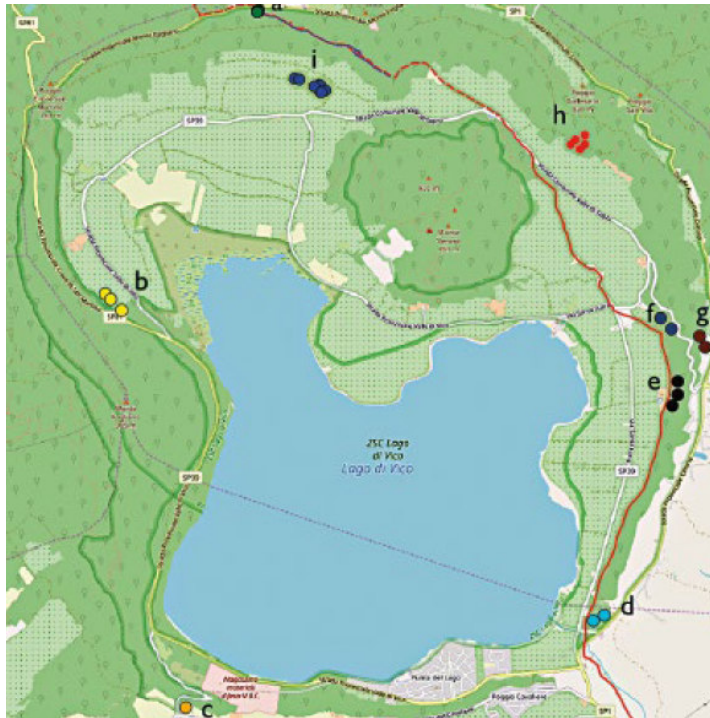
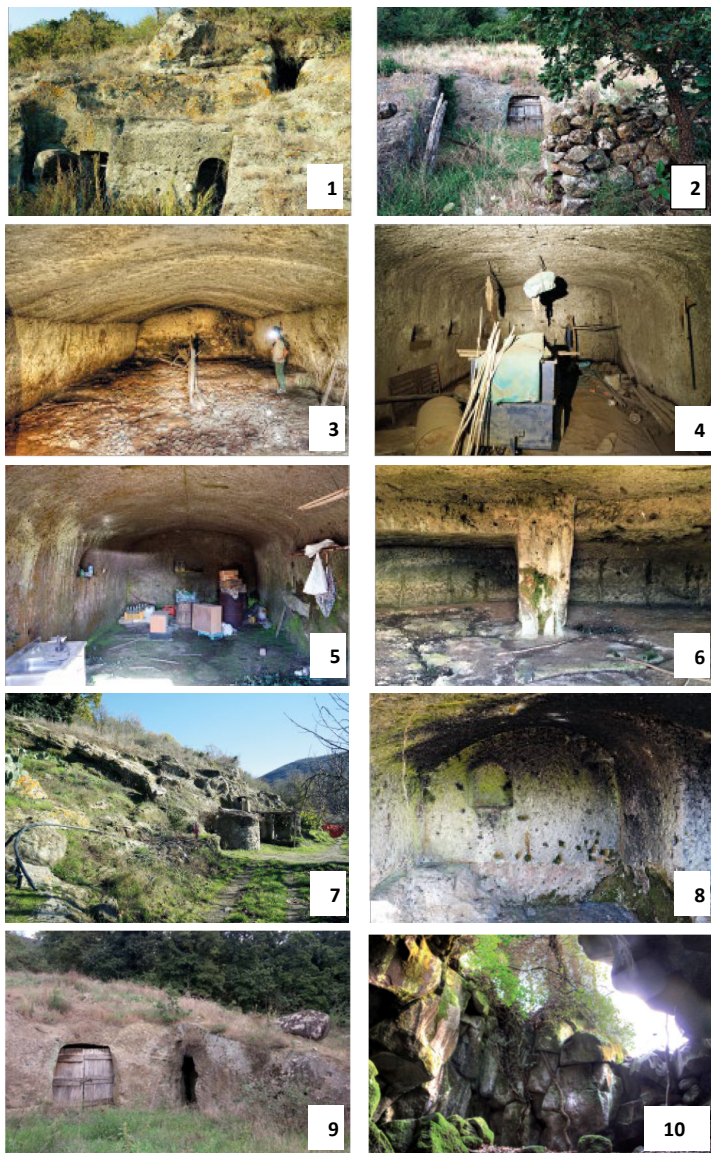
**Figura 3** Localizzazione siti e foto differenti strutture ipogee a corte (1, 2); con elementi lignei di supporto o suddivisione dello spazio (3,4); con nicchie (5); a pianta circolare e pilastro centrale (6); con trasformazioni e superfetazioni moderne (7); con ambienti secondari laterali (8); ad uso abitativo con ambiente esterno per la cottura dei cibi (9); cavità "pozzo del diavolo" (10) (Fonte Ente Riserva).
