# PIANO E REGOLAMENTO DELLA RISERVA NATURALE REGIONALE LAGO DI VICO

# Quadro valutativo strategico Beni del patrimonio culturale storico paesaggistico

data: luglio 2021

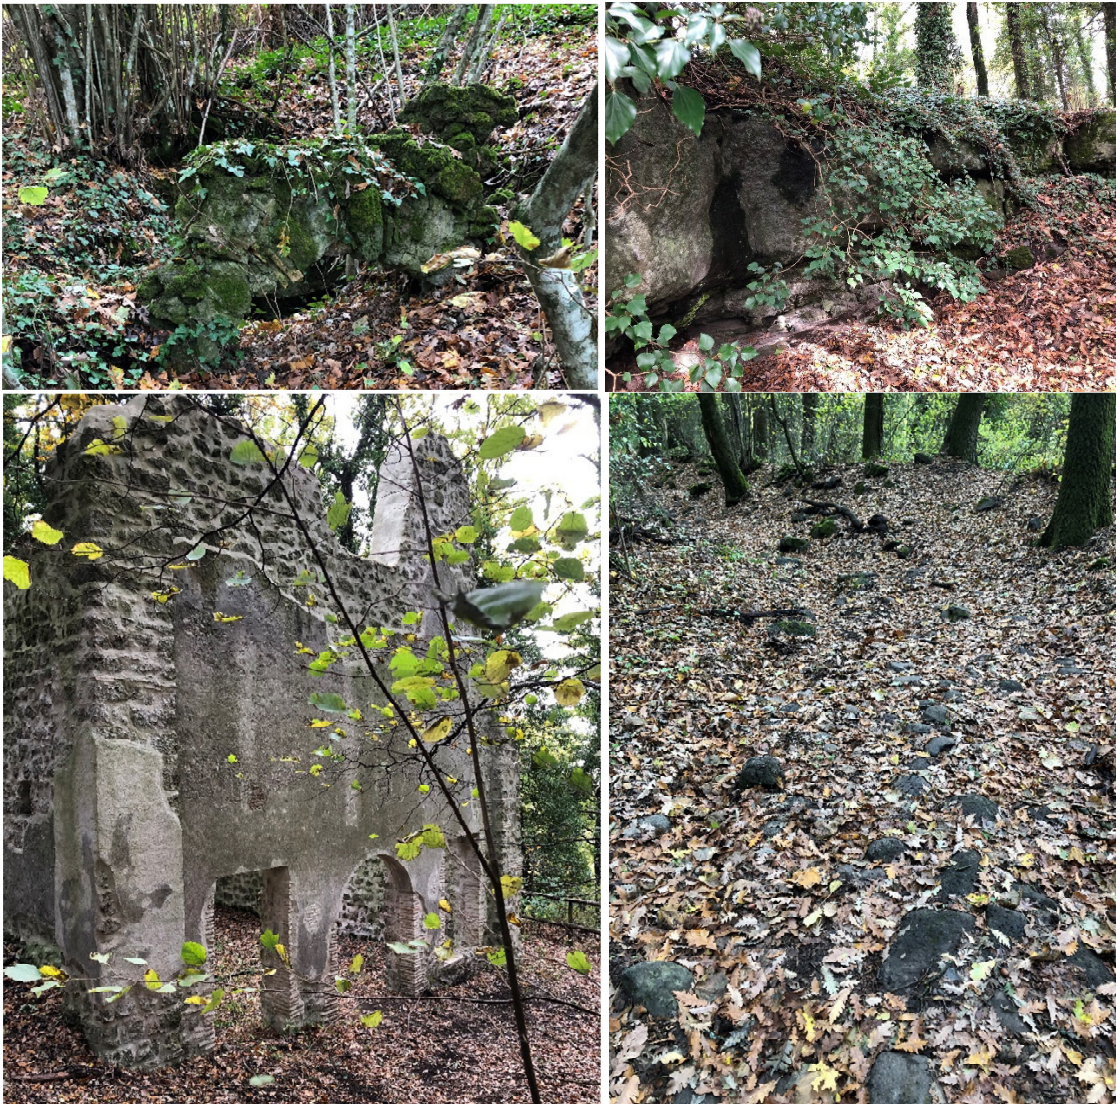
.....Buono

Da migliorare

✓ **Rudere**

- **Permanenza e riconoscibilità degli elementi strutturali formali e compositivi:** media
- **Conservazione degli elementi decorativi:** media
- **Degrado abbandono degli spazi pertinenziali:** medio
- ...
- **Accessibile mediante:** direttamente dalla SP M.te Fogliano, carrareccia, strada della Montagna (antica Cimina),
- **Dotazione parcheggi:** no
- **Connessione rete sentieri:** si, carrareccia (strada rurale) percorso CAI 103
- **Attrezzature:** no
- **Servizi:** no

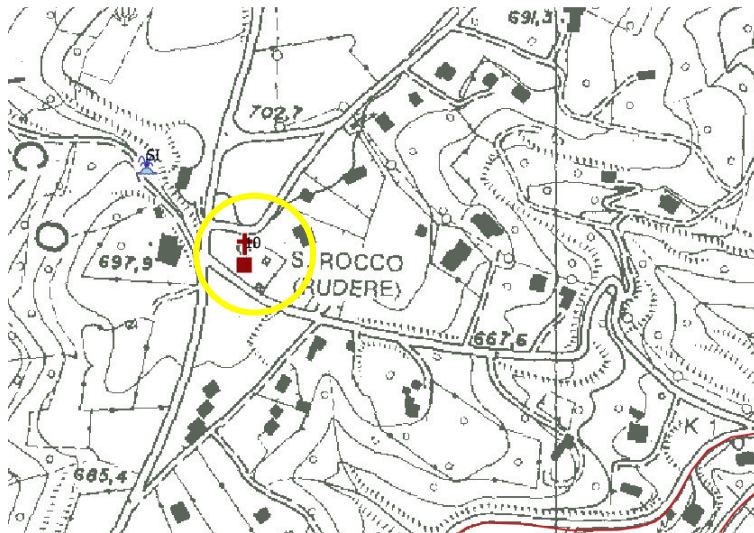
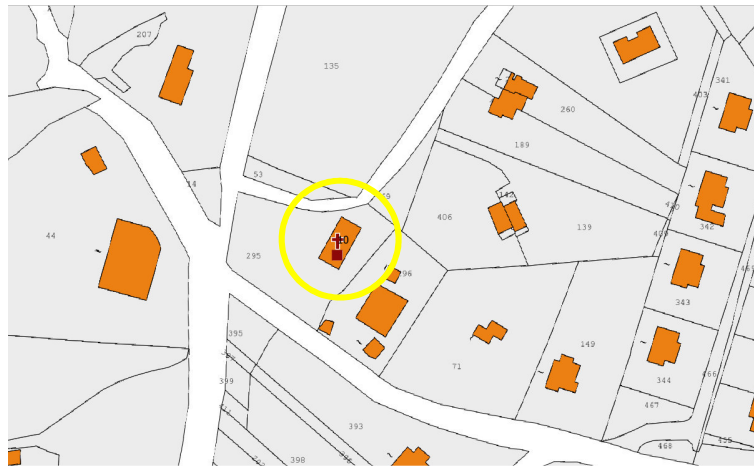
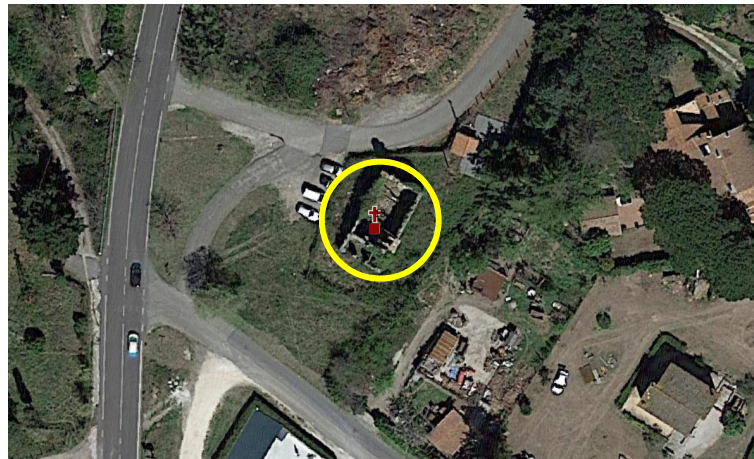
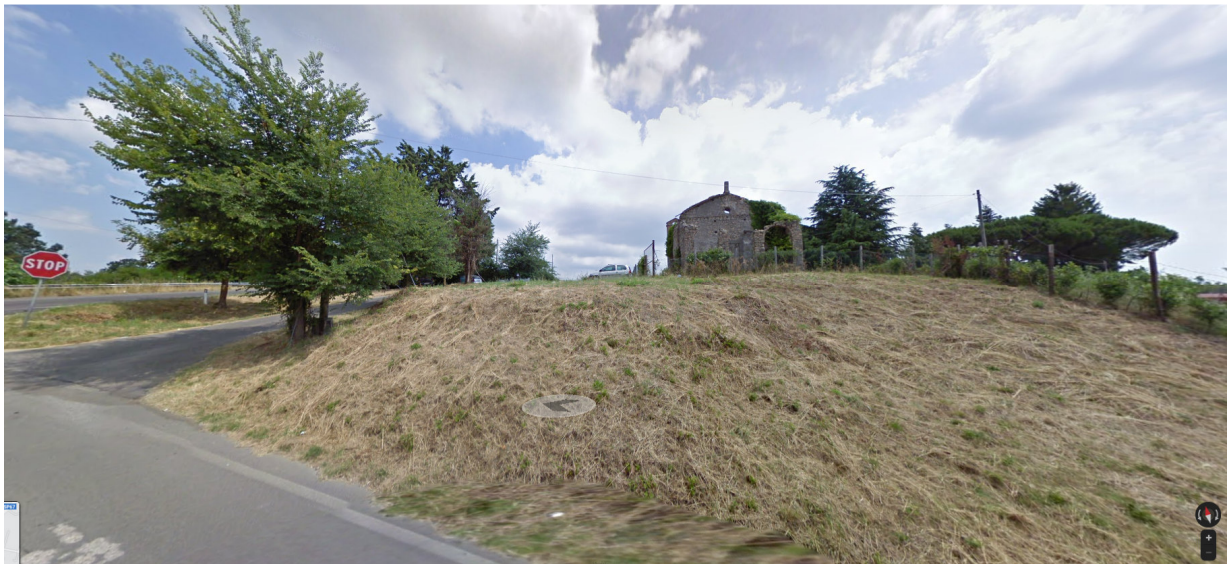
- .....Buono
- Da migliorare
- ✓ **Rudere**

- **Permanenza e riconoscibilità degli elementi strutturali formali e compositivi:** medio
- **Conservazione degli elementi decorativi:** basso
- **Degrado abbandono degli spazi pertinenziali:** elevato
- ...

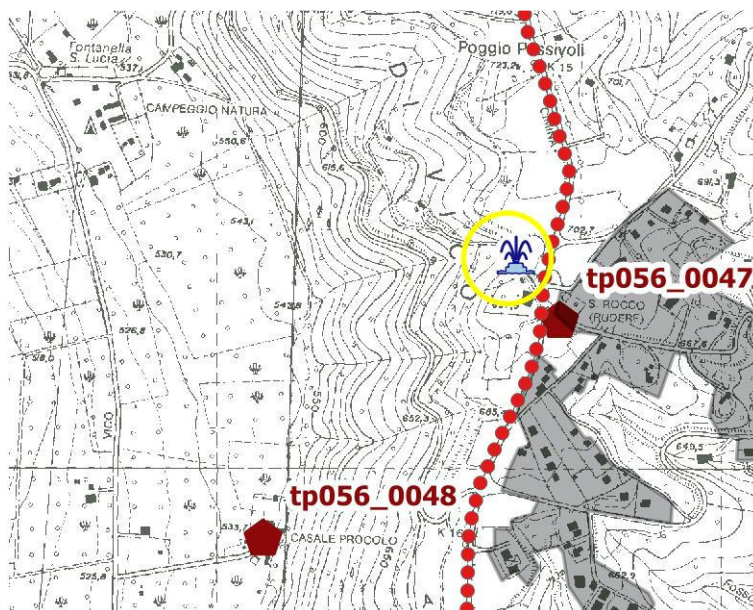
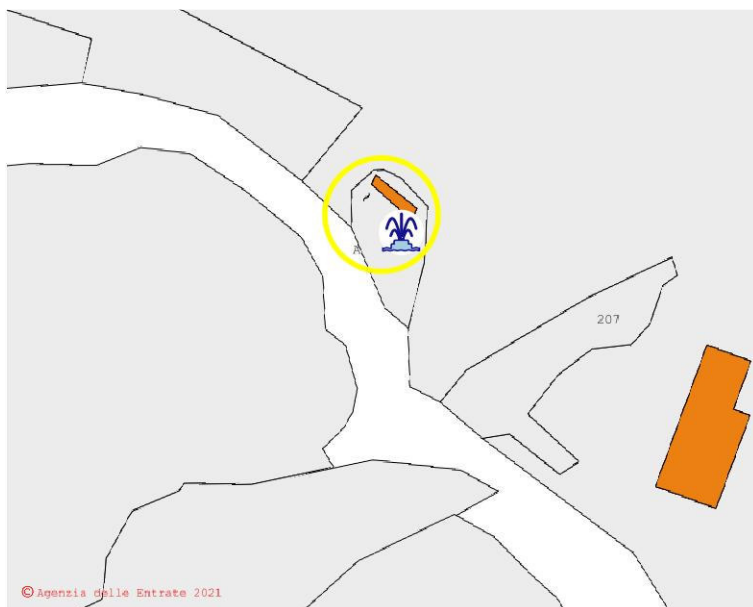
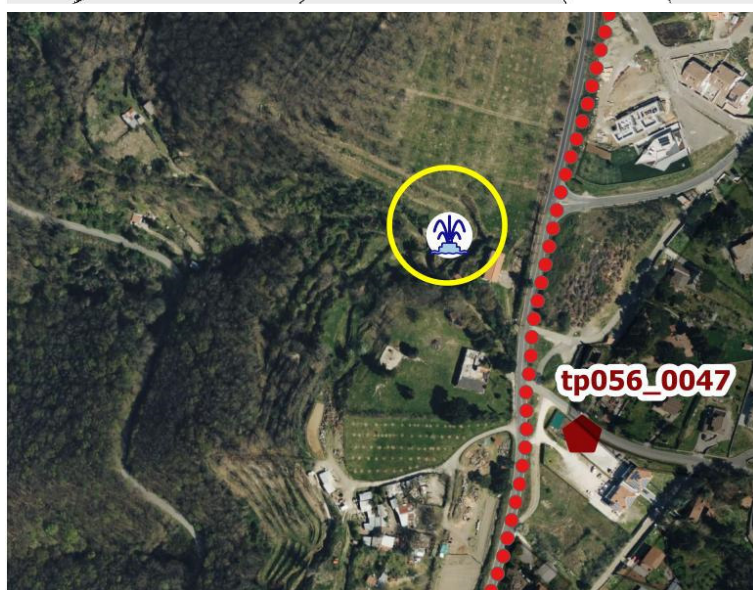
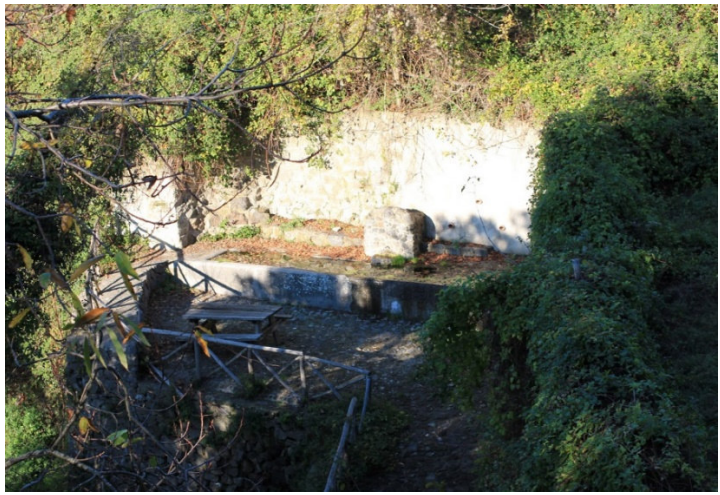
- Permanenza e riconoscibilità degli elementi strutturali formali e compositivi: **da migliorare**
- Conservazione degli elementi decorativi: -
- Degradamento abbandono delle spazi pertinenziali: **SI**
- Funzionalità preservata:

Il manufatto è stato ripulito e sono state riportate in luce gli abbeveratoi; l'area circostante è stata ripulita delimitata e attrezzata come area sosta. (2021)

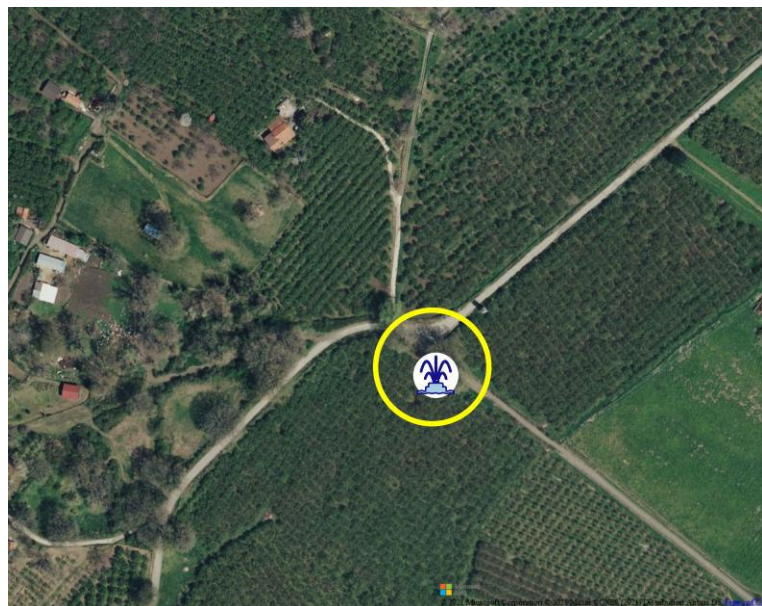
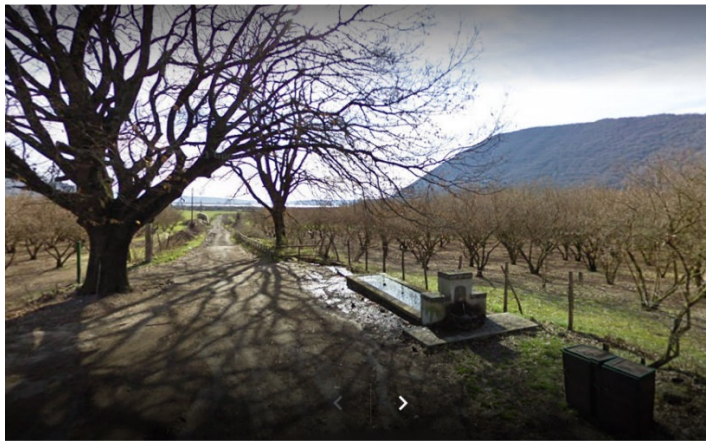
- Permanenza e riconoscibilità degli elementi strutturali formali e compositivi: **Buona**
- Conservazione degli elementi decorativi : **Buona**
- Degrado abbandono delle spazi pertinenziali: **da monitorare**
- Funzionalità preservata : **SI**
